DER WAHRE CAMPUS: DIE AUSSENANLAGEN DES WILLERS-BAUS

*Max Georgi und Tobias Winter**

Eine im Sommersemester 2014 am Lehrgebiet für Geschichte der Landschaftsarchitektur und Gartendenkmalpflege entstandene studentische Arbeit, die diesem Beitrag zu Grunde liegt, setzt sich mit diesem Objekt auseinander. Das Bearbeitungsgebiet wird im Norden durch den Zelleschen Weg und im Süden durch die Häckelstraße begrenzt. Der Wirtschaftshof der Neuen Mensa und der Gerber-Bau schließen im Westen, und die Sächsische Staats- und Universitätsbibliothek im Osten an die Anlage an. Die vollständige Arbeit kann am Institut für Landschaftsarchitektur der TU Dresden eingesehen werden.²

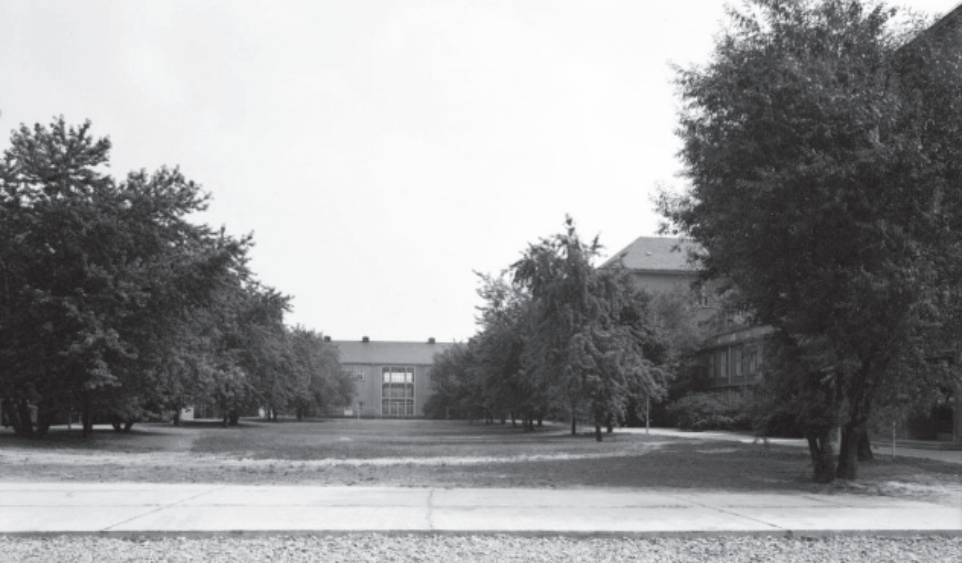
3 | Zentrale Rasenfläche 1980er Jahre. Der Blick geht entlang der West-Ost-Achse über die von Großgehölzen gerahmte zentrale Rasenfläche zum Trefftz-Bau (TU-Dresden, Universitätsarchiv, Nachlass Werner Bauch, NL 12).

Die leicht eingemuldete zentrale Grünfläche ist die größte zusammenhängende Vegetationsfläche im Bereich des Bearbeitungsgebietes und in zwei Einzelflächen geteilt. Leider konnte im Archiv kein Bepflanzungsplan für die zentrale Grünfläche gefunden werden. Historische Fotos (Abb. 3) geben aber Aufschluss darüber, dass der Raumcharakter der Entwurfsvariante von Werner Bauch umgesetzt wurde. Da dieser Bereich als Erholungsfläche gedacht war, wurden hier weder starre Objekte noch Stauden geplant. Lediglich in Höhe der zur zentralen Grünfläche vortretenden Gebäudeteile gab es einige in Tufts gesetzte, schnellwüchsige Großgehölze. Somit entstand in kurzer Zeit das gewünschte Bild.¹³ Die kleinere, östlich liegende Fläche war zudem durch eine Hecke zum Weg abgegrenzt.

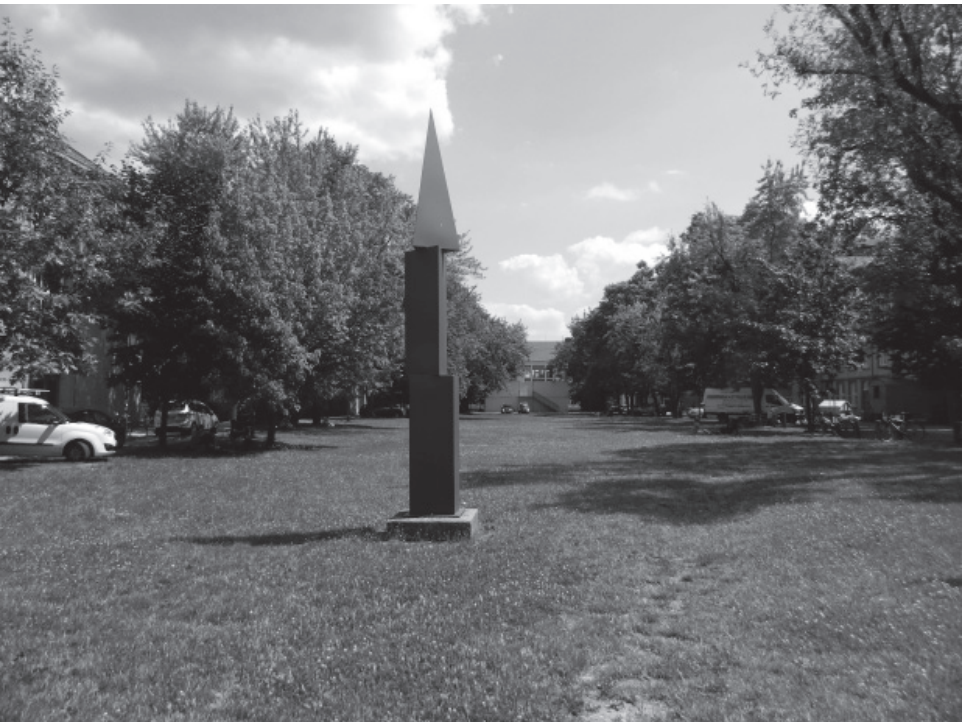
In der Südostecke am Trefftz-Bau wurden architektonisch passend zwei Pflanzbeete angelegt. Das östliche ist mit einem Trompetenbaum (*Catalpa bignonioides*) und das westliche mit einem Lederhülsenbaum (*Gleditsia triacanthos*) versehen. Eine Kirsche (*Prunus spec.*) wurde als einziger Strauch in der östlichen Rasenfläche gepflanzt. Unter den restlichen Großgehölzen wirkt dieser allerdings verloren und stört die Raumwirkung. Derzeit befindet sich zudem auf dem östlichen Teil der Grünfläche, mitten in der zentralen Blickachse, ein temporärer Containerbau für Büroräume. Dieser stört den Eindruck erheblich (Abb. 4).

Die anthrazitfarbenen, schlichten Laternen entlang des Hauptweges wurden in den 1990er Jahren erneuert und 1997 an der Spitze der westlichen Rasenfläche ein Kunstwerk von Moritz Töpfer mit dem Titel »Tritonus« errichtet, das die West-Ost-Achse der Anlage betont (Abb. 4).¹⁵ Die heutige Nutzung als Park- und Verkehrsfläche war unter Bauch nicht vorgesehen und sollte zukünftig wieder unterbunden werden, da die geparkten Autos das Bild der Anlage stark beeinträchtigen.

4 | Zentrale Rasenfläche 2014. Im Vergleich zum historischen Bild wirkt die Rasenfläche zugestellt und durch den Containerbau in der Achse zum Trefftz-Bau sowie die parkenden Autos am Rand stark gestört. Prägend ist auch die Skulptur im Vordergrund (eigene Aufnahme).

Im Zuge des geplanten Umbaus soll der Vorplatz des Trefftz-Baus wieder vollständig mit einem Plattenbelag aus Sandstein ausgeführt werden, wobei der barrierefreie Zugang für Rollstuhlfahrer bleiben muss.. Der Containerbau muss baldmöglichst wieder entfernt werden. Die größte Veränderung in diesem Bereich wird die Rückführung des Hauptweges in eine wassergebundene Wegedecke sein. Durch diese Maßnahme soll nicht nur der historische Zustand wiederhergestellt, sondern auch die Rasenfläche von motorisiertem Verkehr und geparkten Fahrzeugen freigehalten werden.

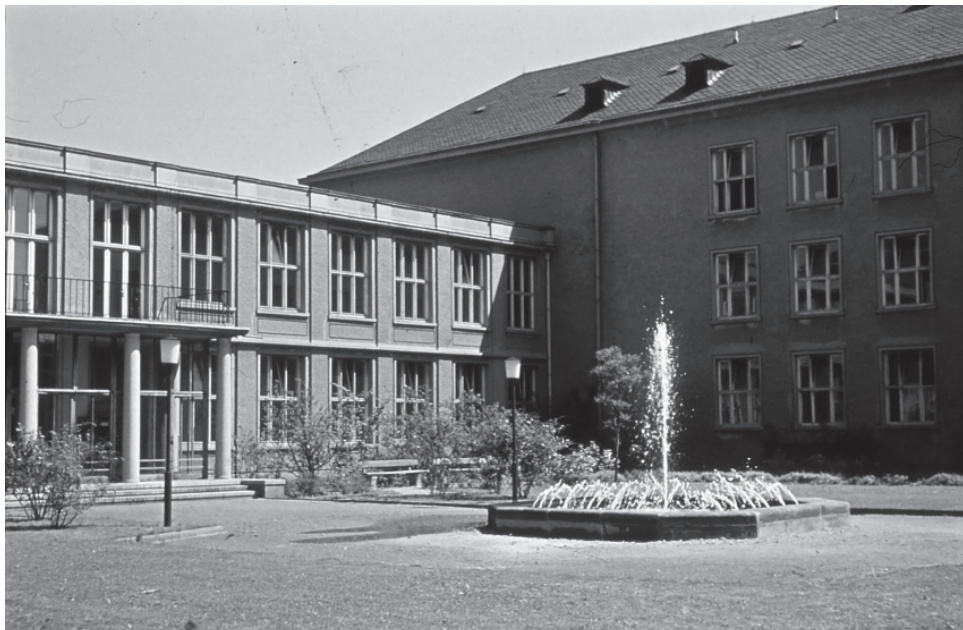
Der im Zentrum der Anlage aufgestellte Zierbrunnen war nur kurzfristig in Betrieb (Abb. 5) und wurde Anfang der 1960er Jahre zu einem Bassin mit Wasserpflanzen und Ende der 1980er Jahre zu einem Hochbeet mit alpiner Vegetation umfunktioniert (Abb. 6).¹⁷ Um 1969 wurde vor dieses Becken eine Äquatorial-Sonnenuhr, wahrscheinlich von den Kunstschmiedern Kluge/Bergmann, aufgestellt.¹⁸

5 | Garten I 1960. Das Bild zeigt den Garten I mit dem noch in Betrieb befindlichen Springbrunnen. Deutlich sind die Strauch- und Staudenpflanzungen im Hintergrund zu erkennen. Der Raum ist durch große Offenheit und hohe Belichtung geprägt (Diasammlung am Institut für Landschaftsarchitektur der TU Dresden).

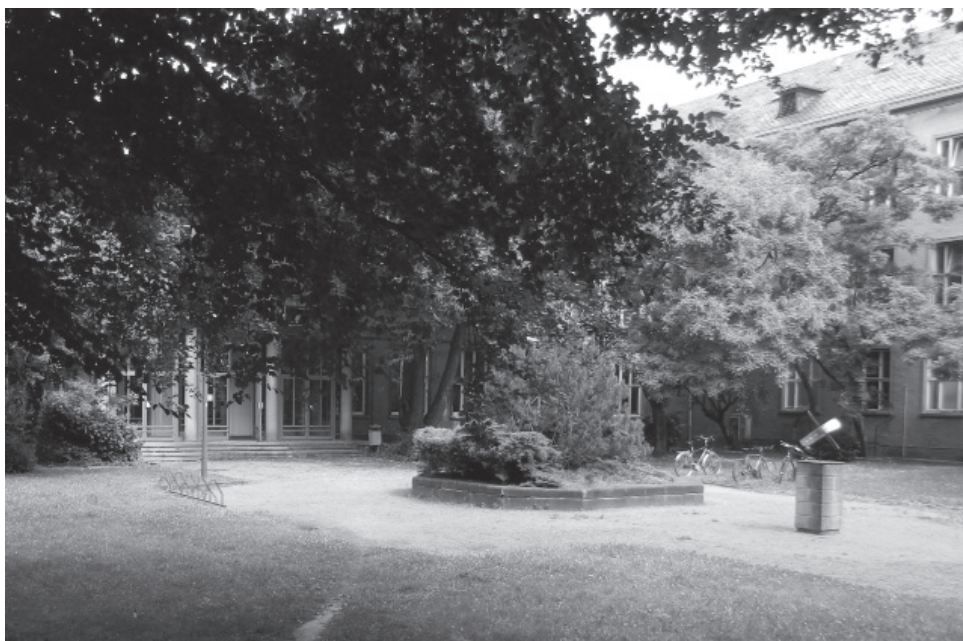
Durch das Auswachsen der Gehölze und den damit einhergehenden Schattendruck fielen alle Stauden aus und wurden als Folge der mangelhaften Pflege nicht nachgepflanzt. Doch selbst wenn der Gehölmantel nur noch an wenigen Stellen existent ist, so stammt ein Großteil der erhaltenen Gehölze aus der Zeit von Werner Bauch. Raum-

6 | Garten I 2014. Im Vergleich dazu hat sich das Bild des Gartens heute stark verändert. Die Großgehölze haben sich im Sinne von Bauch prächtig entwickelt. Der Springbrunnen wurde jedoch in ein Hochbeet umgewandelt und der Stauden- und Gehölzsaum am Rand ist verschwunden (eigene Aufnahme).

Fazit: Anhand der angefertigten anlagegenetischen Karte kann man feststellen, dass der Garten I der am besten erhaltene Teil des Untersuchungsbereichs ist. Dieser Zustand soll bewahrt und verbessert werden. Da die Originalpläne vorhanden sind, wird eine Restaurierung angestrebt. Dabei sollen die Großgehölze erhalten bleiben, da sie die Raumwirkung maßgebend prägen. Die Berberitzen-Hecke im Süden sollte auf ganzer Länge vervollständigt werden. Die später im Sinne von Bauch hinzugekommenen Strauchgehölze werden in die Planung integriert. Diese sieht die Wiederherstellung des Gehölzgürtels mit einem vorgelagerten Staudensaum nach Bauch vor. Bei den zu verwendenden Arten wird eine Anlehnung an die Pflanzenauswahl Bauchs vorausgesetzt.

Der Brunnen soll von den Gehölzpflanzungen befreit werden und seine ursprüngliche Funktion wiedererhalten. Ebenso ist die wassergebundene Wegedecke mit der Sandsteinrasenkante wieder instand zu setzen. Der Belag der Seitenwege soll erhalten bleiben und an Stellen, an denen die Platten zerstört oder nicht mehr vorhanden sind, durch Äquivalente ersetzt werden.

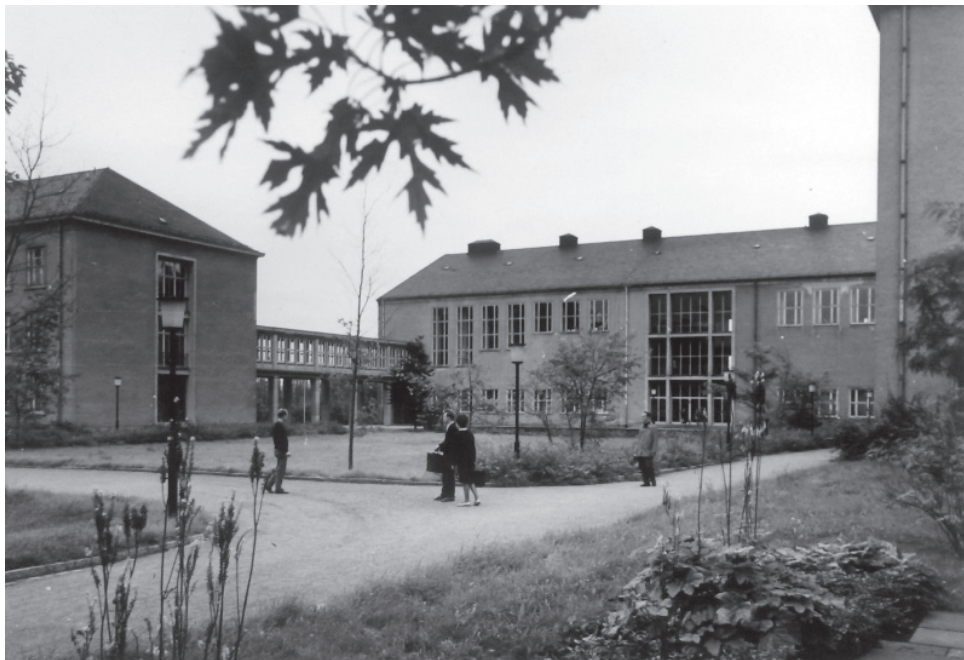
Der Vergleich von Bauchs Entwurfsplan mit historischen Dia-Aufnahmen (Abb. 7) und einem Luftbild von 1961 ergab, dass einige Stauden, wie beispielsweise Funkie (*Hosta hybr.*) und kastanienblättriges Schaublatt (*Rodgersia aesculifolium*) tatsächlich gepflanzt wurden. Auf einem undatierten Plan, der womöglich im Zuge einer Gehölzkartierungsübung im Lehrgebiet für Pflanzenverwendung um 1990 entstand, kann man neben einigen Sträuchern und Gehölzen noch den Weg erkennen. Leider ist unklar, ob es zu dieser Zeit hier noch Stauden gab. Jedoch ist anzunehmen, dass ein Großteil noch vorhanden war, da sich die Standortbedingungen im Garten VII nicht geändert haben.

7 | Garten VII ca. 1958. Das Foto wurde vom Garten VII in Richtung der zentralen Rasenfläche gemacht. Gut zu erkennen sind die Staudenpflanzungen und die Rasenfläche, die den Garten vom Hauptweg abtrennt. Im Bild unten rechts kann man außerdem noch die Sandsteinplatten des Weges durch den Garten erkennen (TU Dresden, Universitätsarchiv, Nachlass Werner Bauch, NL 12).

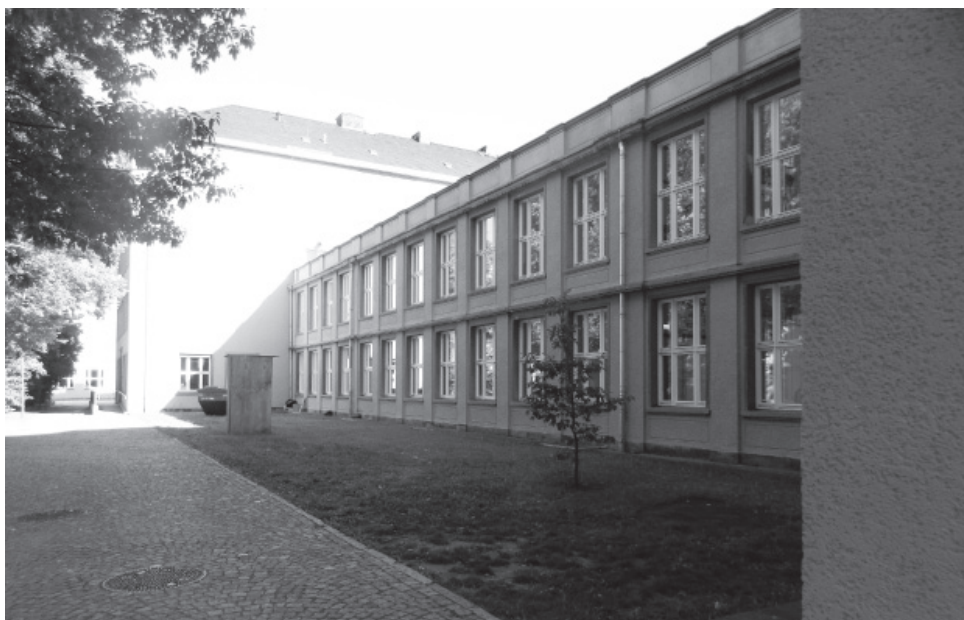
Die Skulptur des indischen Politikers und Widerstandskämpfer Jawarharlal Nehru (Abb. 8) wurde wahrscheinlich nach seinem Tode 1964 hergestellt und im Garten platziert.²⁰ Bauch hatte für diesen Standort eigentlich eine freie Rasenfläche vorgesehen. Heute ist das Werk mit Holztafeln gegen

Vandalismus gesichert. Umso mehr stört die überdimensionale »Holzkiste« das jetzige Erscheinungsbild des Ortes.

Fazit: Der heutige Bestand hat kaum noch etwas mit dem Original von Bauch gemein. Der bis heute andauernden Renovierung der umliegenden Gebäude fielen die gesamte Bepflanzung, die Bänke und die beiden Wege zum Opfer, wobei sich der Westweg in einem schwer einschätzbaren Zustand unter einer flächendeckenden dünnen Erdschicht befindet.

8 | Garten VII 2014. Im aktuellen Bild des Gartens wirkt dieser leer und ungestaltet. Bis auf die Rasenfläche, eine verhüllte Statue und eine neugepflanzte Eiche (*Quercus robur*) ist nichts mehr von der ursprünglichen Gestaltung zu erkennen (eigene Aufnahme).

Als Ersatz für die in den beiden Ecken von Bauch gepflanzten Großbäume wurde vor wenigen Jahren eine Stieleiche (*Quercus robur*) in der Westecke gepflanzt und die Rasenfläche neu angesät. Da keine weitere Vegetation vorhanden ist, wirkt der Garten leer und hat keinerlei gestalterische Qualität. Ziel ist es hier nicht, den Entwurf von Bauch wieder eins zu eins zu rekonstruieren, aber zumindest die Raumwirkung wiederherzustellen. Hierfür müssen zunächst die Wege wieder angelegt werden. Bei den Bestandsplatten handelt es sich allerdings um Sandstein, der damals wahrscheinlich aus Gründen der Materialverfügbarkeit verwendet wurde. Dieser steht im Konflikt mit den Plattenbelägen in den anderen Höfen und dem Entwurfsplan von Bauch, in dem für diesen Garten Kunststeinplatten vorgesehen waren. Als Lösung wird vorgeschlagen, die noch vorhandenen Platten, falls sie nicht zu porös sind, in einen Neuentwurf zu integrieren. Dann müssen aber auch die neu gesetzten Platten aus Sandstein bestehen. Alternativ, bzw. wenn die Bestandsplatten nicht mehr verwendet werden können, so müssten die Wege wie auch in den anderen Gärten mit Kunststeinplatten ausgelegt werden.

Großgehölze sollten entsprechend Bauchs Planung nachgepflanzt werden, so etwa zwischen den Wegen und den Gebäuden als eine bis maximal zwei Meter hohe Gehölzpflanzung. Diese sollte, wie im Zielstellungsplan (Abb. 1) dargestellt, auch stellenweise vor dem Weg gepflanzt werden. Akzentuierte Staudenpflanzungen runden das Bild

ab und geben dem Garten einen repräsentativen Charakter. Zusätzlich sollten die von Bauch vorgesehenen Bänke im gleichen Stil wie in den anderen Gärten wieder aufgestellt werden.
